**Konservierung und Restaurierung der Maschinen der Kohlenwäsche der Zeche Zollverein. Die Maschinenreinigung**

Kornelius Götz

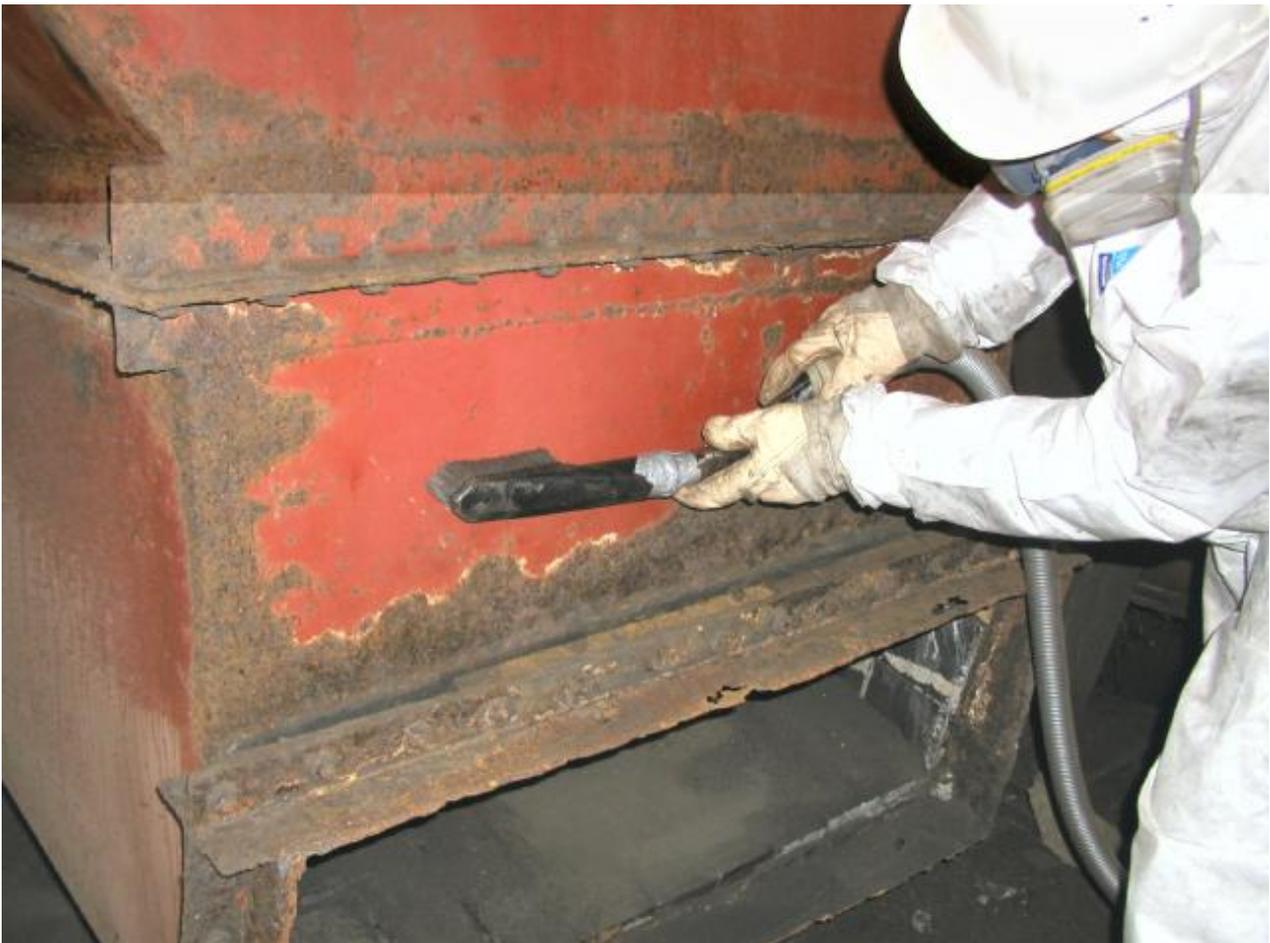
Absaugen aller zugänglichen Maschinenoberflächen.  
Bildurheberrechte: Kornelius Götz

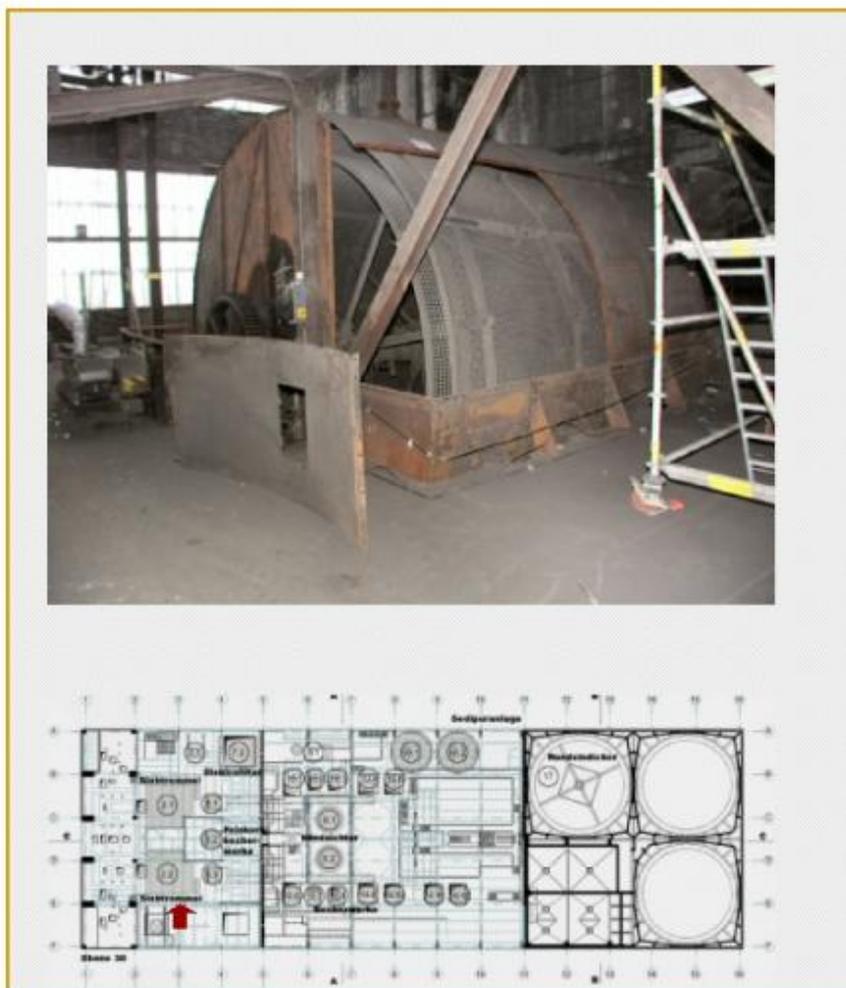
Abb.1

In einem zweiten Schritt wurde für jede einzelne Maschine ein Dokumentationsblatt angelegt (Abb. 1). Die Reihenfolge ergab sich dabei aus der Inventarnummer. Wenn sich Maschinen über mehrere Ebenen in der Kohlenwäsche erstrecken, wurde das Dokumentationsblatt um die entsprechende Anzahl Ebenen-Blätter erweitert; jedes Blatt enthält als Standard die Inventarbezeichnung und -nummer, die Angabe der Maschinenebene im Gebäude, ein Foto und den Grundriss der Gebäudeebene mit Markierung der Maschine zur Kennzeichnung ihrer Lage im Raum. Diese Dokumentation wurde im weiteren Verlauf durch zusätzliche Blätter mit Zwischen- und Abschlussaufnahmen fortgeschrieben. Sie wurde digital erstellt und gleicht in ihrem formalen Aufbau den in der Denkmalpflege üblichen

## 2.2 Siebtrommel 30+ - Vorzustand März 2005

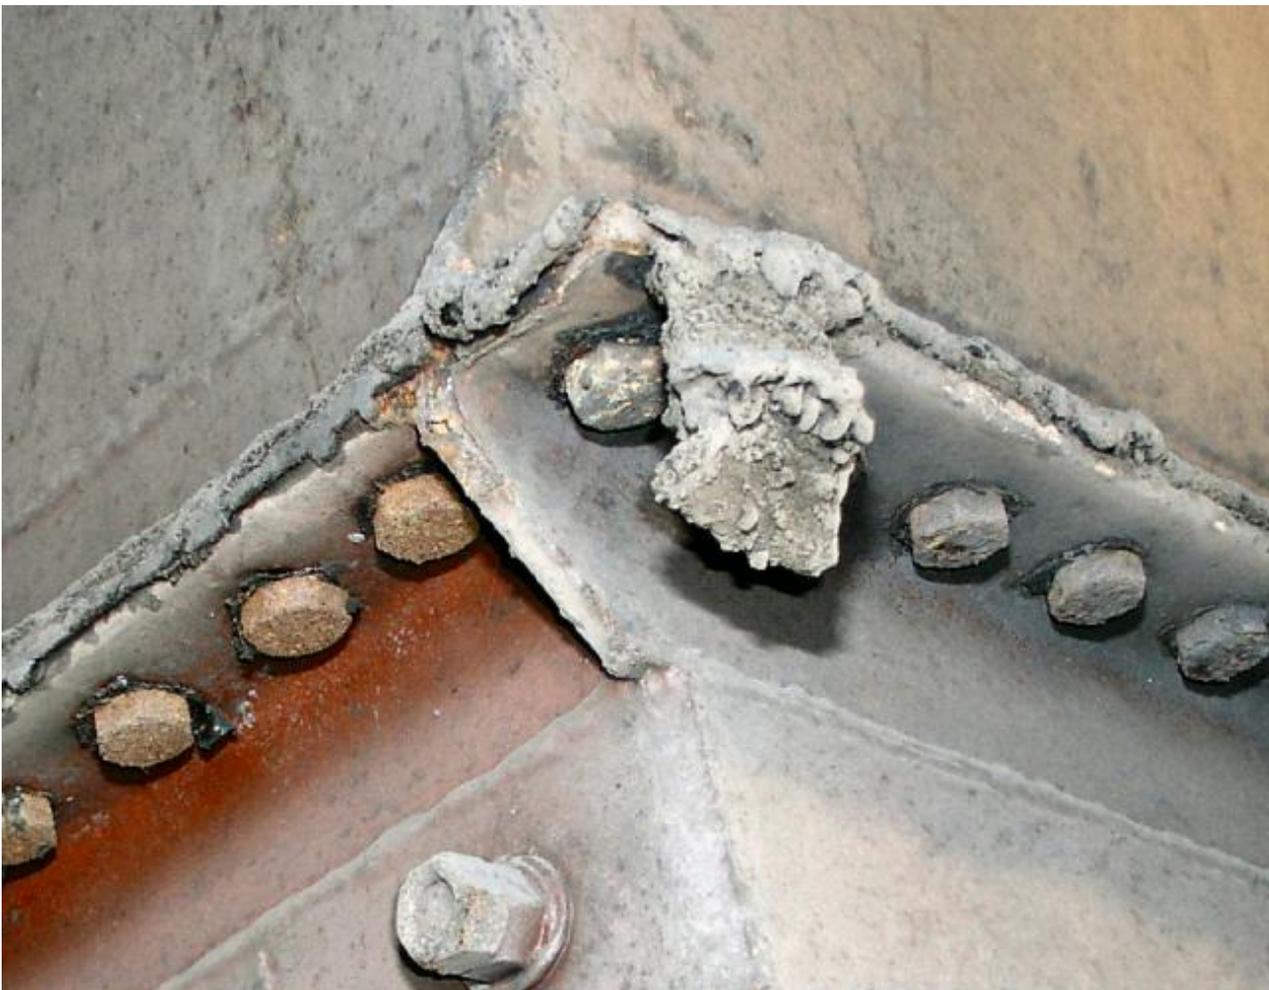
Abb. 2

ausgegangen, dass alle an den Maschinen vorgefundenen Dichtungen, Platten und Schnüre etc. wie Asbest zu behandeln sind.[\[8\]](#) Lose aus den Maschinen heraushängende Schnüre oder Platten wurden deshalb unter Beachtung einschlägiger Richtlinien entfernt.[\[9\]](#) Die jeweilige Fundstelle wurde mit Restfaserbindemittel getränkt und mit Karosseriekauschuk versiegelt (Abb. 2). Die übrigen Asbestbauteile verblieben in den Maschinen. Hiermit wurde der denkmalpflegerischen Integrität der Objekte Rechnung getragen. Die für die Asbestsanierung verantwortliche Firma war für eine lückenlose Dokumentation der Fundstellen zuständig. Die Fundstellendokumentation ist Bestandteil der Gesamtdokumentation der Maschinenreinigung und muss bei allen künftigen Bearbeitungsschritten den ausführenden Firmen zur Verfügung gestellt werden, um eine gesundheitliche Schädigung der Bearbeiter zu vermeiden.

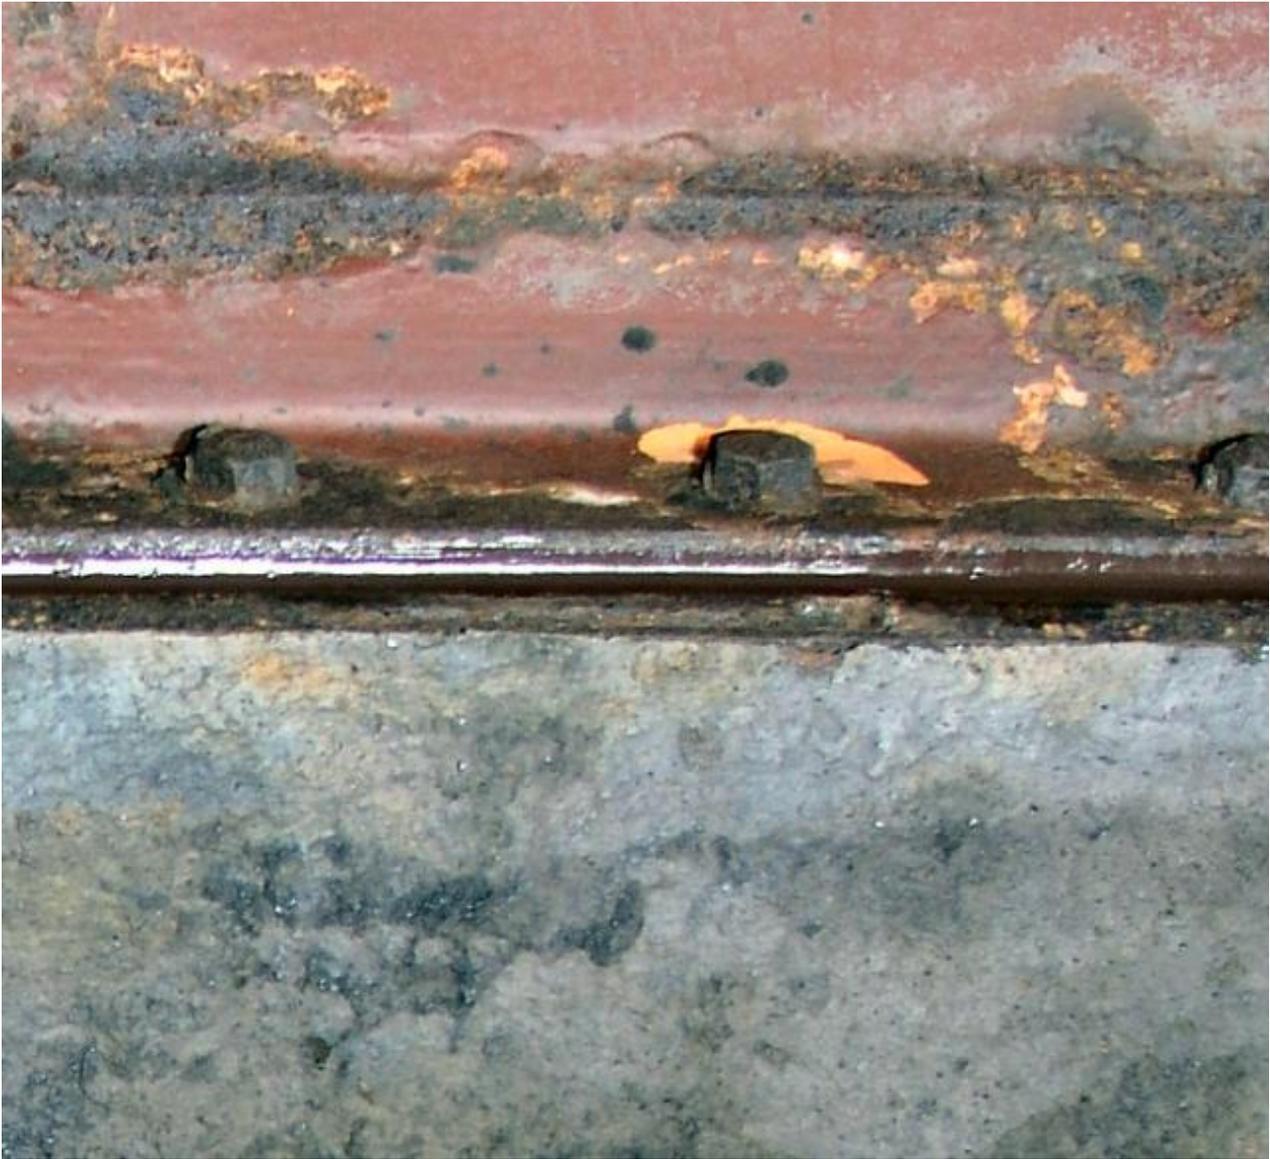
Abb.3

Alle Außenflächen und die Innenflächen, soweit ohne Demontage zugänglich, wurden danach mit einem Staubsauger gereinigt (Abb. 3). Der Reinigungsgrad bestimmte sich durch die Saugkraft des Staubsaugers und den Anpressdruck der Saugdüse. Der Staubsauger wurde mit einer weichen Saugbürste bestückt.

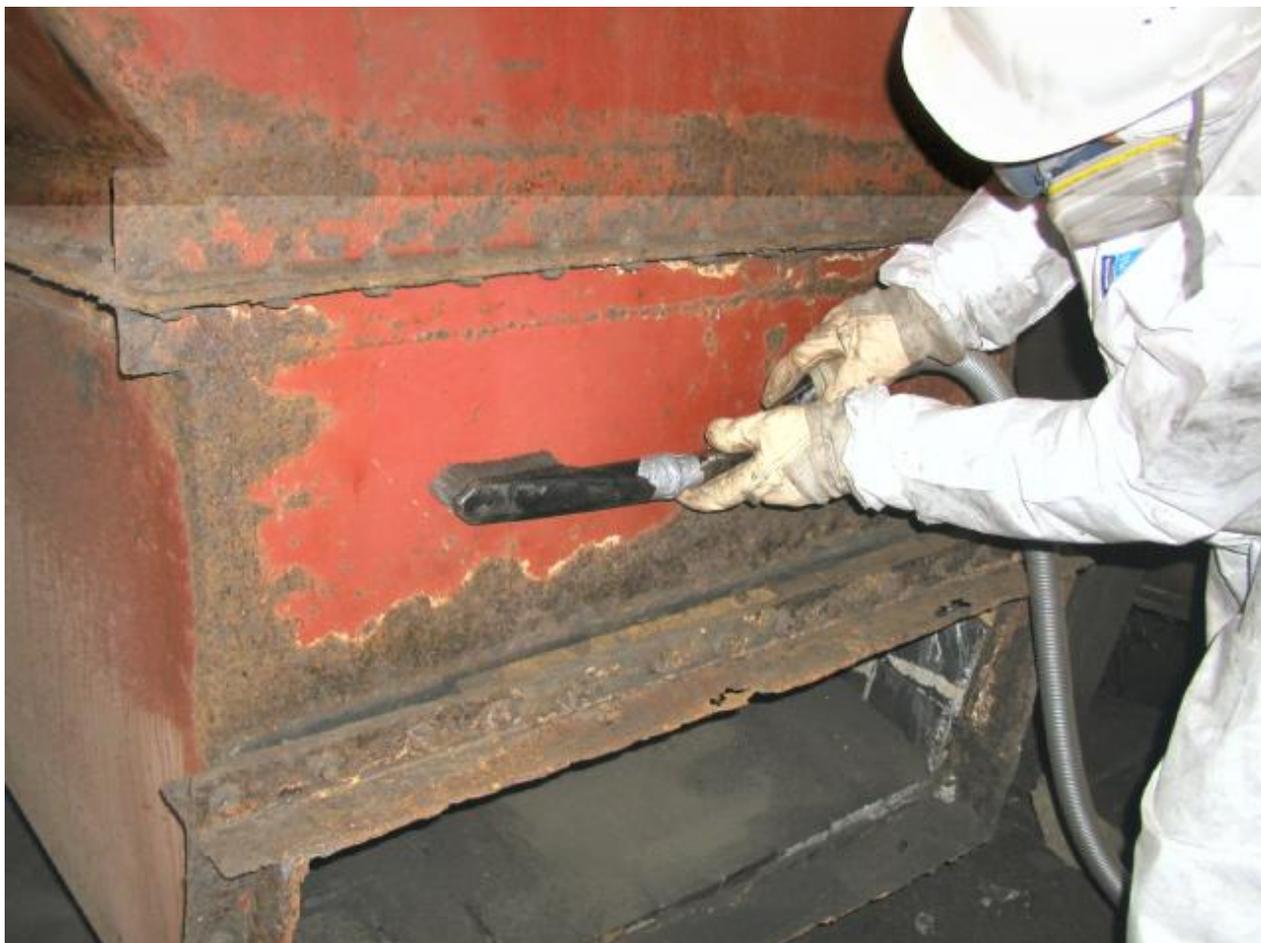
Bei der Konservierung der Maschinen im nicht klimatisierten Raum (Abb. 4) wurden die Oberflächen zur wärmelosen Trocknung mit Kadosin T4/20 in zwei bis drei Schichten nass in nass

Absaugen aller zugänglichen Maschinenoberflächen.  
Bildurheberrechte: Kornelius Götz

vorbehandelt und danach wieder mit der Wachsemulsion OKS 2100 beschichtet. Die wärmelose Trocknung war unter Laborbedingungen am Deutschen Bergbau-Museum Bochum vorher getestet und im großmaßstäblichen Praxiseinsatz erfolgreich angewendet worden. [\[11\]\[i\]](#)
