Restaurierungsprojekt „Kesselhaus“

auf dem Hohner-Areal in Trossingen

Kornelius Götz, Oliver Schach

Restoration project "Kesselhaus" on the Hohnerareal in Trossingen

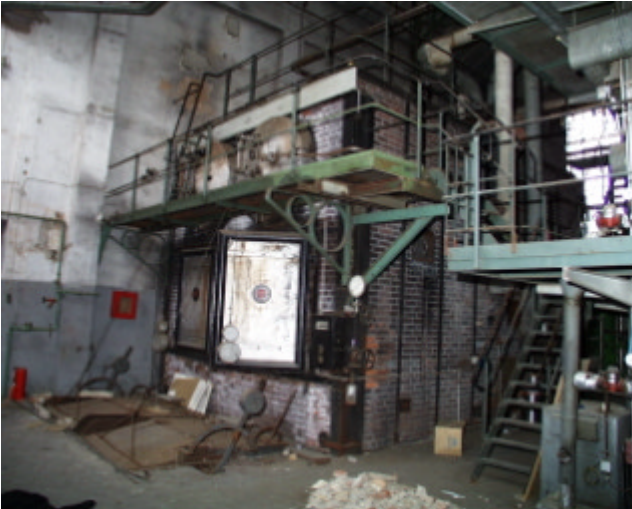
Der Kessel erstreckt sich über zwei Geschosse: Im Untergeschoss befinden sich die Schrägroste mit der Einrichtung zur Entsorgung der Asche. Im Erdgeschoss erkennt man vor dem Kessel die Rostbeschickung, sowie hinter drei Türen die Vorderenden der Rauchgasrohre. Darüber gelangt man über eine Galerie zu den beiden Oberkesseln und kann über eine Leiter zum Kesselhaupt mit dem Dampfdom emporsteigen. Der in weiten Teilen nicht sichtbare Kessel ist von einem Stahlskelett umgeben, das außen mit Backstein, im Inneren mit Schamottsteinen ausgemauert ist. Den Innenraum nehmen die beiden Schrägroste, Rauchgasrohre und zwei Oberkessel ein. In die äußere Hülle eingemauert sind zahlreiche Anschlüsse und Revisionsklappen. Zum Großteil tragen die Oberflächen der Metallteile neuere Anstriche; die Stellräder, Ventile und Revisionsöffnungen sind überwiegend korrodiert (Abb. 1).

1
Kessel Maschinenfabrik Esslingen,
Baujahr 1922

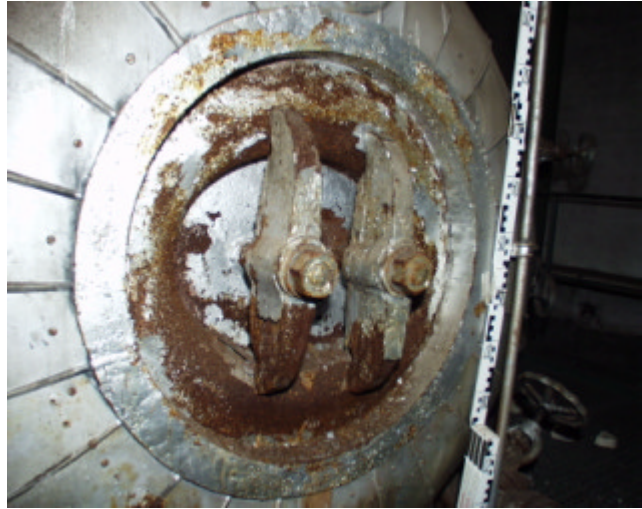
Der silberfarbene Anstrich an Ventilen, Rohrverbindungen und Blechummantelungen blättert an vielen Stellen ab und gibt den Blick auf stark korrodierte Oberflächen frei (Abb. 2).

2
Stark korrodierte Oberfläche
am Kessel von 1956
