Übersicht über die Hochofengruppe, Landschaftspark Duisburg-Nord

Pflegewerk 2014

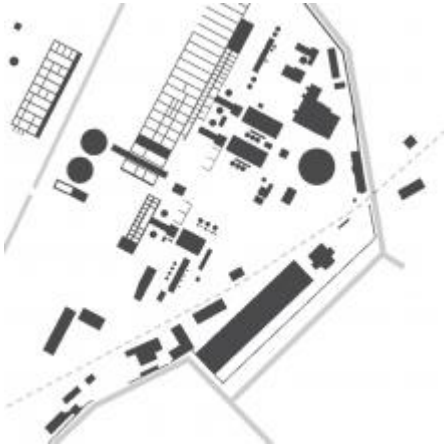
Lageplan mit der Verortung aller 90 Objekte des Pflegewerks
Bildurheberrechte: planinghaus architekten BDA

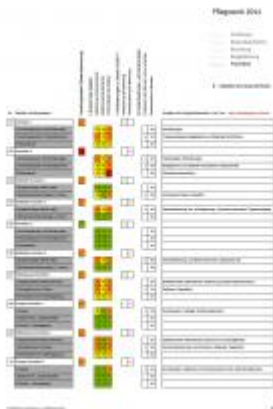
Prioritätenplan als gewichtete Handlungsanweisung für das Pflegewerk Hochbau
Bildurheberrechte: planinghaus architekten BDA

Auf diese Weise wurden für die etwa 90 im Landschaftspark vorhandenen denkmalgeschützten Objekte umfangreiche Informationen erarbeitet. Das Kernstück dieser Datensammlung und die schlussendliche Handlungsanweisung stellt der so genannte Prioritätenplan dar, in dem die wichtigsten Informationen objektbezogen und vergleichend zusammengestellt sind. Bewertet wurde der Zustand der Objekte und ihrer verschiedenen Baugruppen im Hinblick auf die Gefährdungen der Stand- und der Verkehrssicherheit sowie auf die allgemeine Schadhaftheit. Schäden der Dringlichkeitsstufen I und II wurden dabei im Prioritätenplan explizit verzeichnet. Weiterhin wurden Aussagen über einen sinnvollen Zyklus für zukünftige Revisionen gemacht und Sachverhalte, die unmittelbaren Handlungsbedarf erzeugten, hervorgehoben.

Der Prioritätenplan hat sich im Laufe des vergangenen Jahrzehnts zum zentralen Steuerungsinstrument für das Unterhaltsmanagement entwickelt. Diese Feststellung gilt insbesondere für alle bisher nicht nachgenutzten bzw. aufgrund ihrer Beschaffenheit auch nicht
